Kuulake, kui õnnetus tulles valjul häälel hüüab!

*Kalmer Kärblane
tööinspektor-uurija*

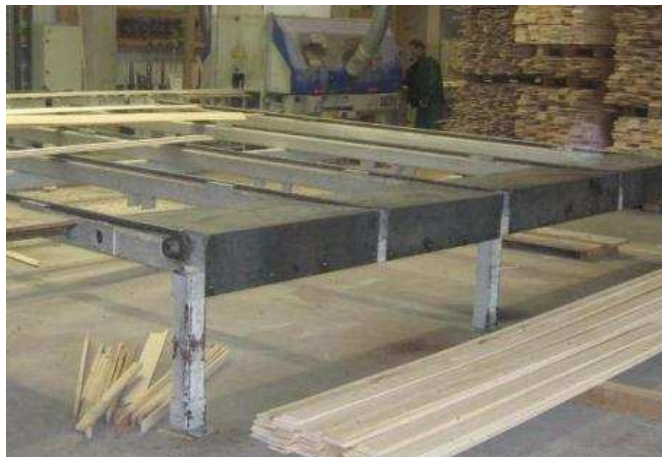
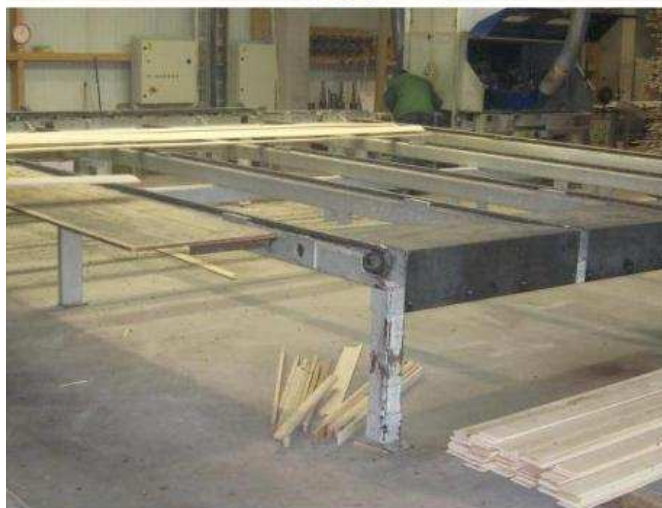
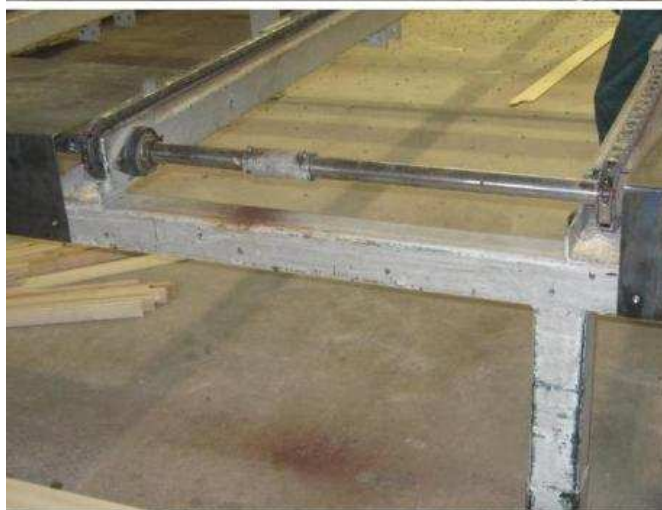
Prussi, mille mõõdud on umbes 10x10x60 cm, kättesaamiseks kummardus töötaja üle pöörleva otsavõlli (läbimõõduga 55x5500 mm). Võlli ühendusmuhvi kinnituspoldi pea haalus töötajal seljas olnud dressipluusi külge ja hakkas töötajat vastu võlli tõmbama. Töötaja jõudis hüüda, et liin jäetaks seisma ja rohkemat ta enam ei mäleta. Kaastõelised jätsid transportööri seisma ja löiksid kannatanu dressipluusi katki, vabastades ta võlli haardest. Kohalekutsutud kiirabi toimetab kannatanu haiglasse, kus tal tuvastati õlavarreluu raske vigastus.

Tööõnnetuse põhjusena toodi välja asjaolu, et ettevõtte antud juhiseid rikkus nii kannatanu kui ka pingijuht, kuid peamine põhjus oli ikkagi, et töövahend ei olnud töötamiseks ohutu. Töötajal oli pääs risttransportööri tötsooni, see oli kaitseseadistega piiramata ja seadme ohutu kasutamine ei olnud tagatud ka muude meetmetega. Risttransportööri pöörlevad otsavõllid olid katmata ja ühendusmuhvist väljaulatuv poldi pea sai töötaja õlevarreluule sel hetkel saatuslikuks.

Oleks ohtlik töövahend nõuetele vastavaks muudetud juba pärast esimest õnnetust, oleks töötaja suure tõenäosusega raskest tervisekahjustusest pääsenud.

Tööandja 2009. aastal läbi viidud riskianalüüsile tuginev tegevuskava nägi ette risttransportööri otsvõllidele kaitsepiirete paigaldamise ning määratud olid paigaldamise eest vastutajad. Samuti oli ettevõttes varem juhtunud analoogsel töövahendil kerge tervisekahjustusega tööõnnetus. Siis reageeriti sellele vastavate kaitseseadeliste paigaldamisega. Antud õnnetuse põhjustanud transportöör jäi aga ohutusnõuetega vastavusse viimata. Masina otsvõllile paigaldati sobilikud kaitsekatted kahjuks alles peale kirjeldatud õnnetuse toimumist.
