Kõrgustes töötamise sihtkontrolli kokkuvõte_ aprill 2019

Käesoleva aasta 15.töönädalal toimunud sihtkontrolli eesmärgiks oli ennetada ehitajatega toimuvaid tööõnnetusi, mille peamiseks põhjuseks on kukumist takistavate vahendite puudumine või nende ebaõige kasutamine. Kontrolliti 86 ehitusplatsi, mille peatöövõtjaks 45 erinevat ehitusettevõtet. Peatöövõtja oli enamus ehitusobjektidel kohapeal. Sihtkontroll toimus etteteatamiseta.

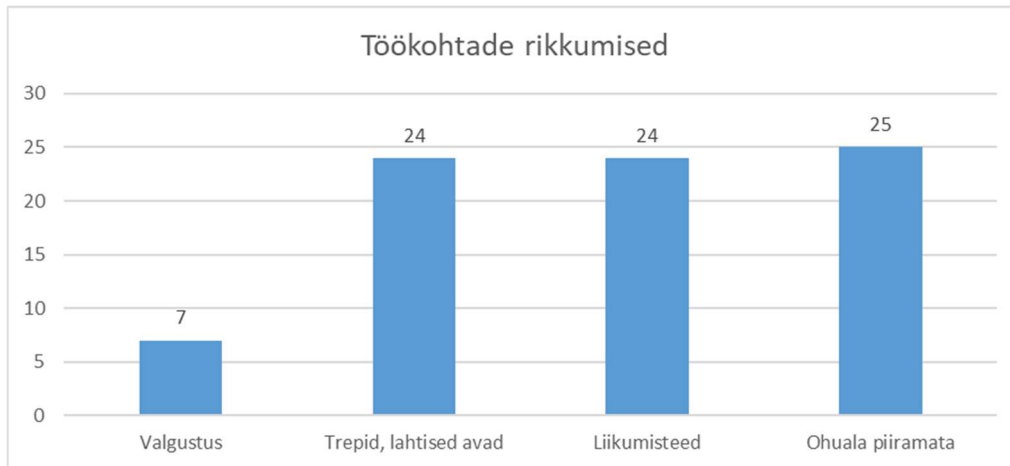
Töökohta ohualad olid enamjaolt eraldatud või piiratud. Liikumisteed ei olnud korras, olid kas risustatud ajutistest juhtmetest, kaablitest 24 objektil. Liikumisteedel toitekaablid ei ole kaitstud mehaaniliste vigastuste eest. Treppidel ja lahtistel avadel puudusid kaitsepiirded 24. Tagamata ohutu liikumine. Töökohad olid piisavalt valgustamata 7 kontrollitud kohas.
