## Kõrgustes töötamise sihtkontrolli kokkuvõte\_ september 2019

Käesoleva aasta 38.töönädalal toimunud sihtkontrolli eesmärgiks oli ennetada ehitajatega toimuvaid tööõnnetusi, mille peamiseks põhjuseks on kukkumist takistavate vahendite puudumine või nende ebaõige kasutamine. Kontrolliti 62 ehitusplatsi (aprillis 86), mille peatöövõtjaks 55 (aprillis 45) erinevat ehitusettevõtet. (Sulgudes on väljatoodud kevadise sihtkontrolli kokkuvõtte numbrid).

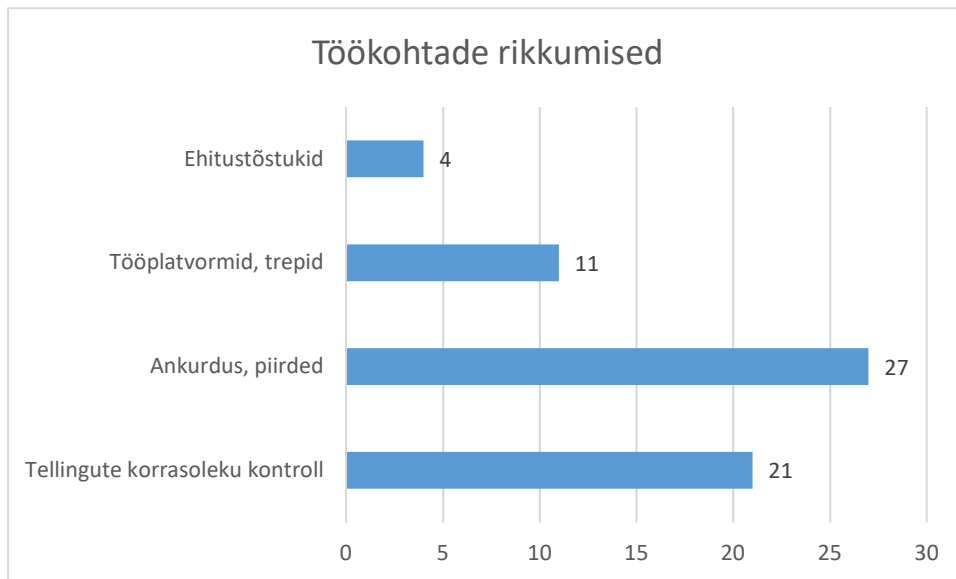
Töökohta ohualad olid enamjaolt eraldatud või piiratud. Liikumisteed ei olnud korras, olid kas risustatud ajutistest juhtmetest, kaablistest 18 (24) objektil. Liikumisteedel toitekaablid ei ole kaitstud mehaaniliste vigastuste eest. Treppidel ja lahtistel avadel puudusid kaitsepiirded 23 (24). tagamata ohutu liikumine. Töökohad olid piisavalt valgustamata 5 (7) kontrollitud kohas.

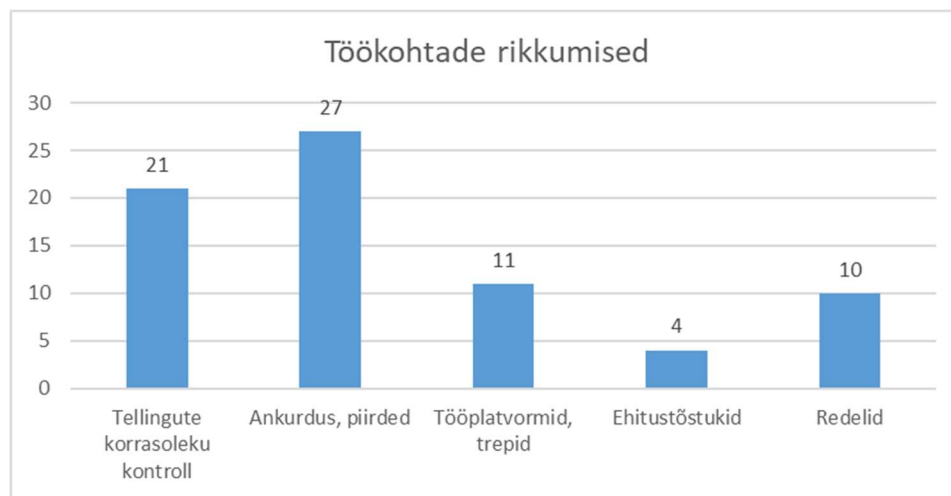
Redelil puudusid tugipostide all libisemiskindlad otsikud, redeli konstruktsioon ja seisukord ei taga kasutaja ohutust (ei ole välistatud redeli kõrvale kaldumine). Redelid deformeerunud. Deformeerunud redel koheselt likvideeriti.
