Ohtu kõrvaldada aitab selle märkamine

Mis juhtus?

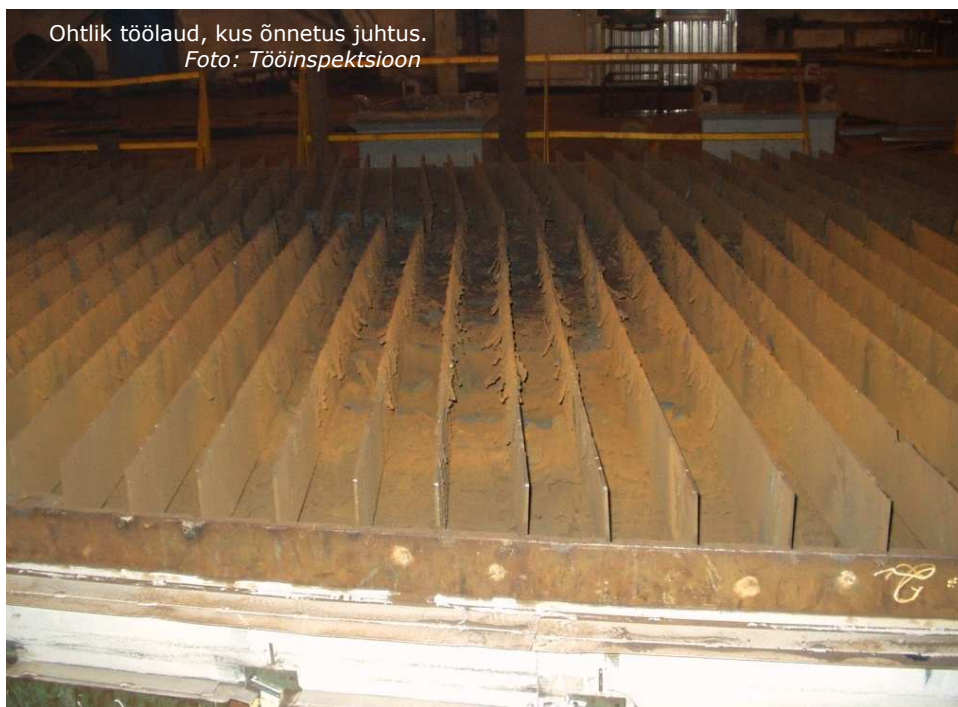
Töötaja paigaldas gaasilõikemasina töölauale lõikamiseks ettenähtud metallijääke. Nende paigaldamiseks pidi ta ronima 80 cm kõrgusel asetsevale töölauale, mis oli kaetud 40 cm kõrguste ja üksteisest 10 cm kaugusel asetsevate metallribidega. Sellistes tingimustes liikumine vajab erilist tähelepanelikkust ja tasakaalutunnetust. Töö käigus lukksepp libastus ning astus parema jalaga kahe töölaual oleva ribi vahele, kaotas tasakaalu ning kukkus. Kukkumise tagajärjel vigastas ta oma paremat jalga. Kohale kutsuti kiirabi ja kannatanu toimetati haiglasse, kus tal diagnoositi raske tagajärjega tervisekahjustus.

Tööõnnetuse uurimise käigus selgus, et õnnetuse põhjustas puudulik töökeskkonna sisekontroll, mille käigus ei pööratud tähelepanu ribidega kaetud töölaual liikumisega kaasnevatele ohtudele. Töökoht oli ohutusalaselt ette valmistamata – sinna pääsemiseks ning seal ohutuks liikumiseks puudusid nii trepp kui ka käigutee. Ka töötaja ei järginud ohutusnõudeid, kuna ta ei juhtinud tööandja tähelepanu töökohal esinevatele ohtudele ning jätkas oma tervisega riskides töötamist kukkumisohtlikul töölaual.

Ohtlik töölaud, kus õnnetus juhtus.
Foto: Tööinspektsioon

„Õnnetusjuhtumi toimumine on kahetsusväärne. Samas väärib märkimist, et tööandja reageeris tööõnnetuse järgselt kiirelt ja operatiivselt,“ räägib juhtumiga tegelenud tööinspektor-uuriija Ivi Abe. „Ettevõttes korraldatud sisemine uurimine viidi läbi asjatundlikult ja tulemuslikult. Mõne päeva pärast asetati töökohale trepp ja paksud vineertahvlid liikumisteede koostamiseks. Täiendati lukksepa ohutusjuhendit ning korraldati ohutusalane täiend-

juhendamine. Samuti teavitati töötajaid täiendatud riskianalüüsi tulemustest.”
