## Sisekliima parandamine

**Ettevõtte:** A. Jalander Eesti OÜ

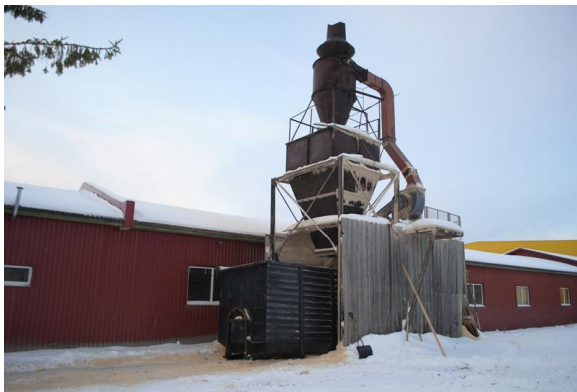
Vana saepuru eemaldamise süsteem, mille ventilaator viis sooja õhu tootmishoonest välja.  
*Fotod: A. Jalander Eesti OÜ*

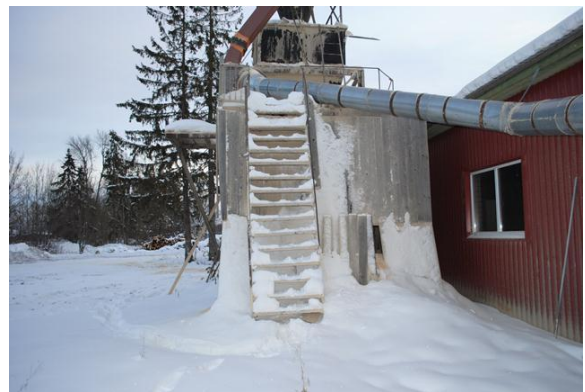
Saepurupunkri hooldamiseks tuli ronida mööda treppi platvormile, kuid talvel oli trepil liikumine töötajate jaoks ohtlik.

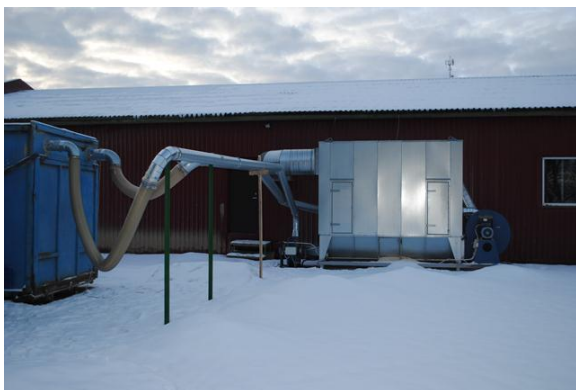
Uut saepuru eemaldamise süsteemi on ohutum hooldada ning soe õhk suunatakse tagasi tööruumidesse.

Paigaldati uus saepuru eemaldamise süsteem. Uus süsteem sisaldab filtriseadet, kahte ventilaatorit, väljatõmbe- ja tagastusõhu torustikku, tuleohutuskomponente ja automaatika-juhtimissüsteemi. Kõrge kasuteguriga ventilaatorid tekitavad vajaliku vaakumi seadmete äratõmbeavauste juures, mille abil tõmmatakse saepuru konteinerisse.

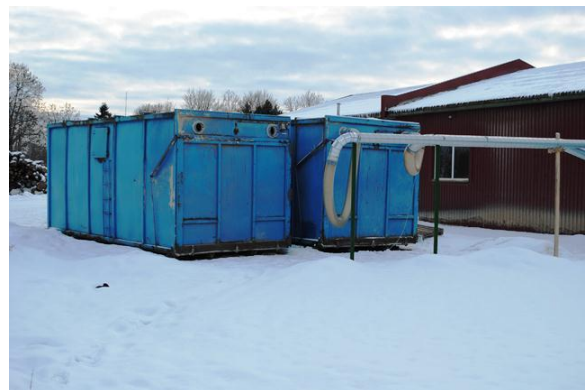
Saepuru kogutakse saepurupunkritesse.
