Tootmishallis sõitev vagunrong

Ettevõtte: Ensto Ensek AS

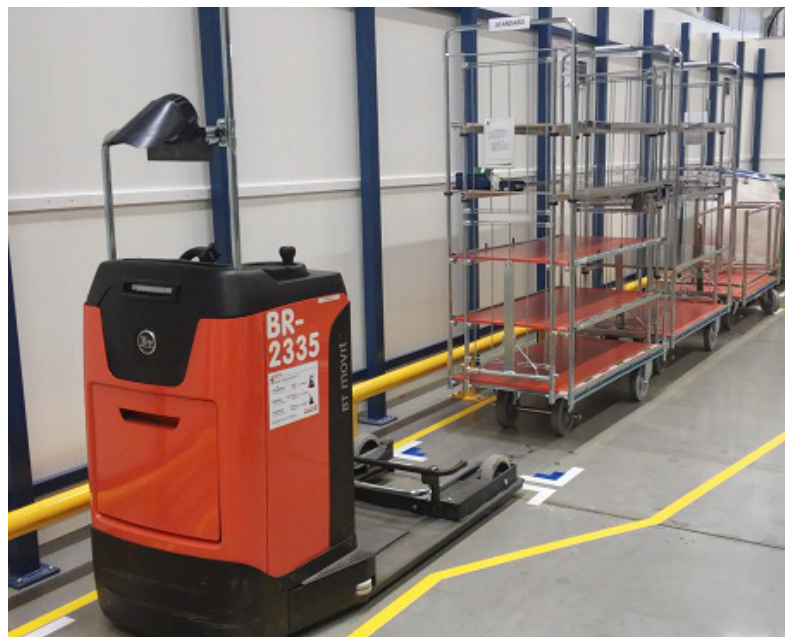
Rongivedur kolme vaguniga.

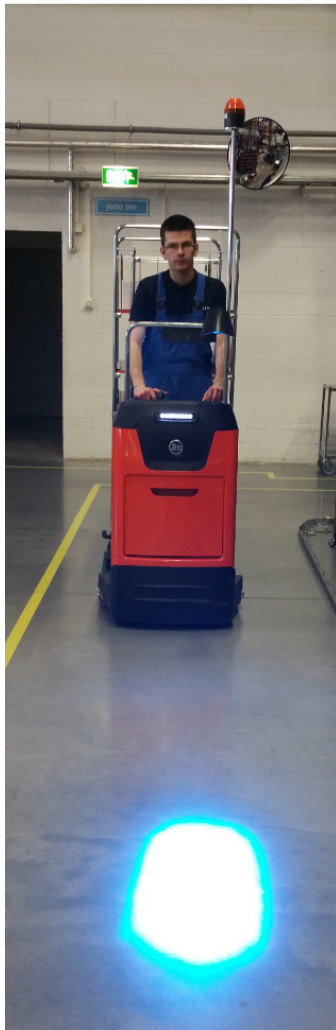
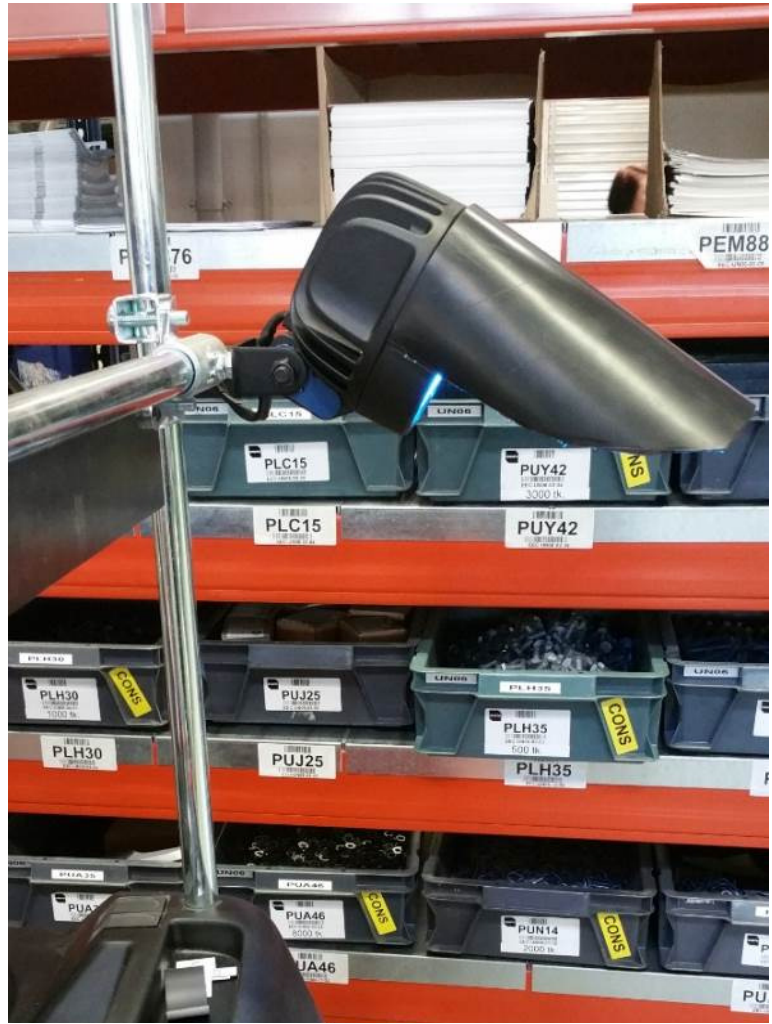
Rongile paigaldati *blue-spot* valgusti, mis annab ettepoole ulatuvalt märku lähenevast sõidukist, lisaks paigaldati valgustile nokk, et see ei pimestaks vastutulijaid.

Rongi liikumise piirkiiruseks määrati 5km/h. Vagunitele paigaldati piirded, mis aitavad vältida toodete/kastide maha kukkumist vagunitelt. Rongi veduriosale paigaldati Blue Spot tuli, mis näitab kaugemale ette sinist erksat valgust ning seetõttu on rong hästi märgatav. Samasugune tuli paigaldati ka komponentide lao tõstukitele selleks, et need oleksid riulite vahelt välja manööverdades hästi nähtavad.

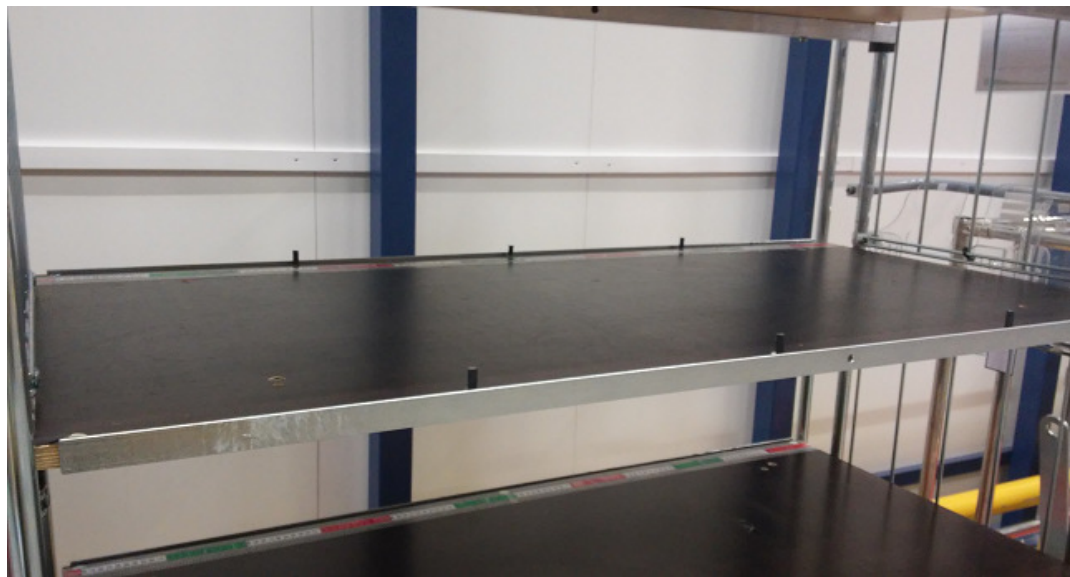
Lahtiste komponentide libisemise vältimiseks monteeriti vaguni riulitele takistused.
