Обеспечение чистого воздуха, а также подходящего освещения и температуры рабочей среды в авторемонтной мастерской

Предприятие: Nõlvak & Ko
Целевая группа лучшей практики: работники авторемонтной мастерской

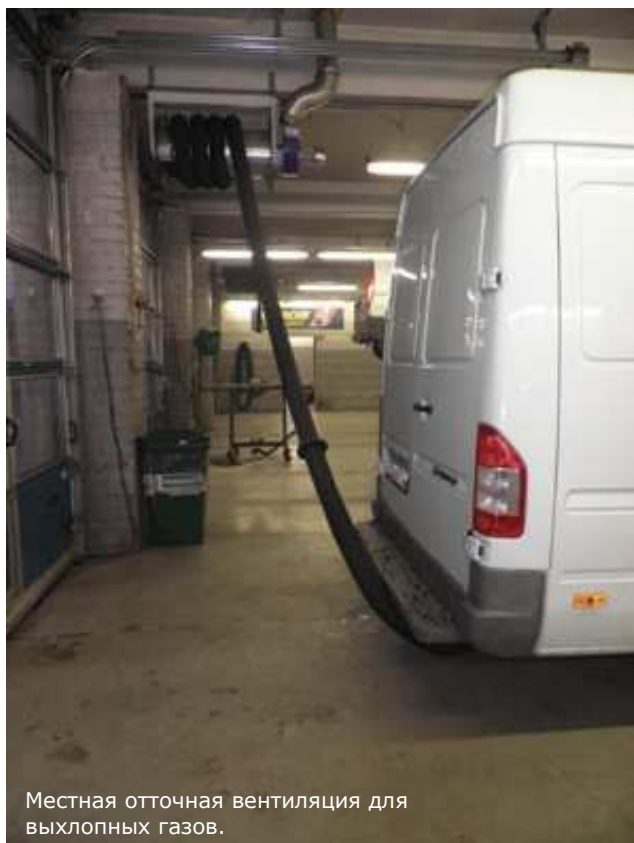
Местная отточная вентиляция для выхлопных газов.

Ремонтный зал был оборудован местной отточной вентиляцией на рабочем месте слесаря, где конец глушителя автомобиля соединяется с гофрированным шлангом регулируемой длины, соединенным с отточным вентилятором (смотрите фото). Для очистки вдыхаемого воздуха в циркуляционную трассу теплокалориферов были встроены фильтры EU 5, на которых оседает летающая в воздухе сажа.

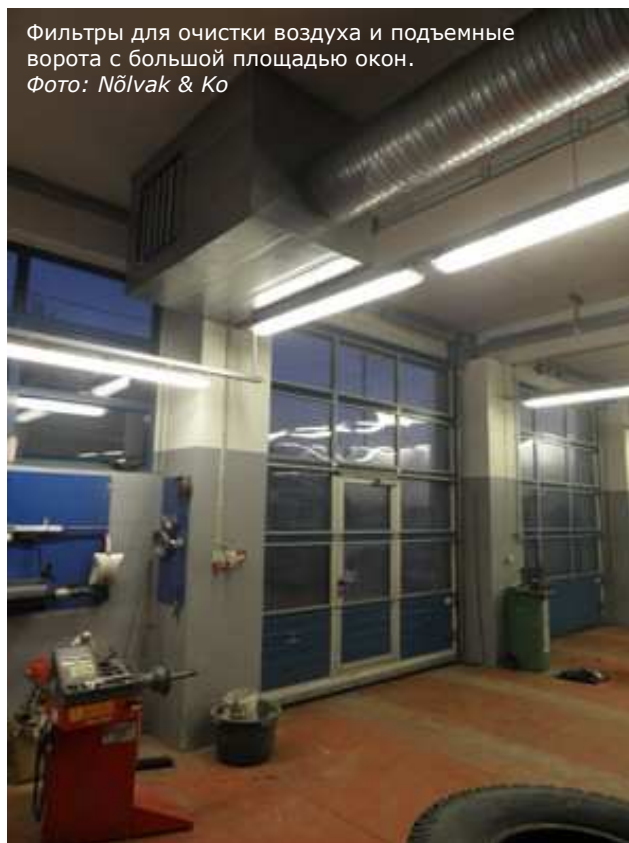
Фильтры для очистки воздуха и подъемные ворота с большой площадью окон.
Фото: Nõlvak & Ko

В качестве ворот гаража стали использоваться подъемные ворота с максимальной площадью окон, которые улучшили внутреннее освещение помещения. Для того, чтобы температура в ремонтном зале была подходящей для выполнения работы, используются кондиционеры воздуха.

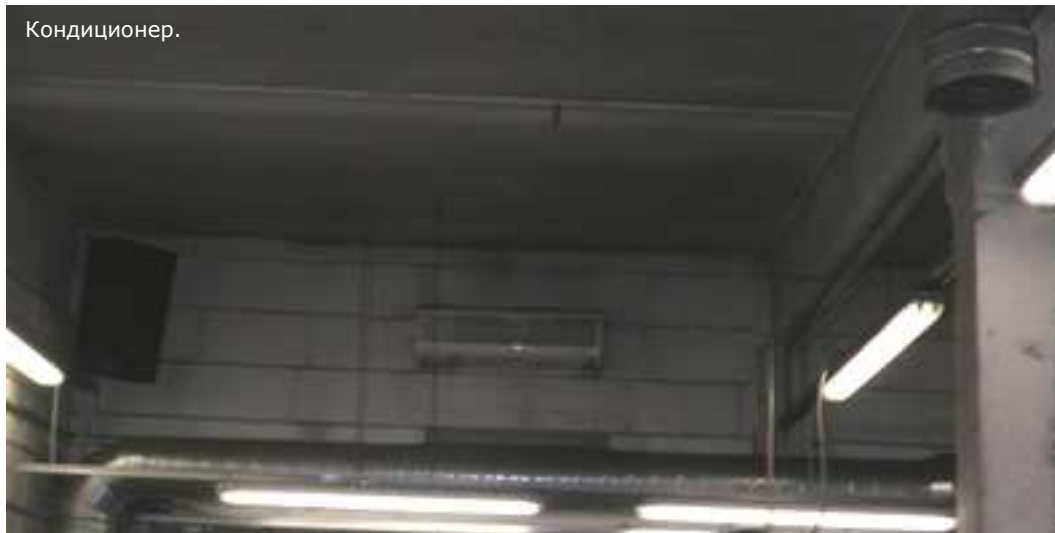
Кондиционер.
