Liikumisteed

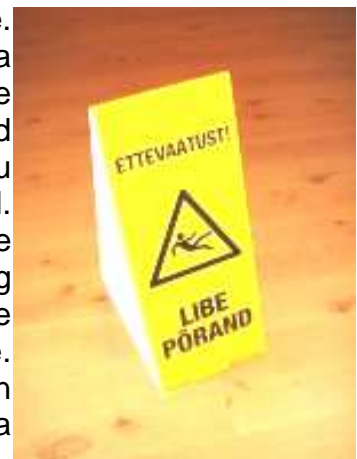
Sisetöödel on tegevuseks, mis võib põhjustada kukkumist, põrandapesu. Kui seda tehakse ajal, mil tööl on ka teised töötajad, ei ole see ohtlik mitte niivõrd põrandapesijale, vaid teistele seal liikuvatele töötajatele. Põrandapesija teab oma tegevusest põhjustatud ohtu ja oskab olla ettevaatlik, kuid ootamatult pesust märjale põrandale sattuja võib libeduse tõttu kukkuda. Pestud põranda libedus sõltub palju pinnakaredusest ja seetõttu tuleb eriti ettevaatlik olla peegelsiledate põrandate pesemisel. Vältida tuleb pestud põranda niiskeks jätmist. Tänapäevaste puhastusvahendite puhul ei tähenda puhtust ainult märg põrand ja veega lodistamine, mistõttu on oluline sobivate töövahendite kasutamine ning põrandapesija juhendamine. Ajaks, mil pestav või pestud põrand on siiski libe, on soovitatava seal liikujate hoiatamiseks välja panna hoiatusmärki.

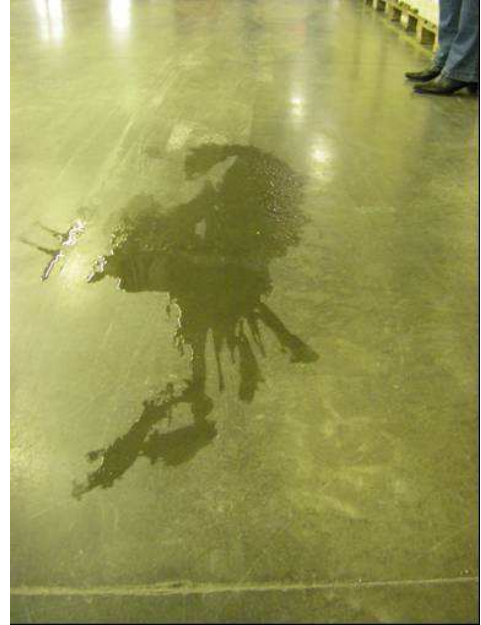
Libisemist võivad põhjustada ka kondenseerunud vee sattumine põrandale. See võib pärineda näiteks tööruumi paigutatud õhuniisutus- või külmutusseadmetelt. Pildil on näha puiduettevõtte põranda märg osa ning sinna sattunud vesi on tekkinud ruumi lae all olevast õhuniisutajast. Külmkambrites on põranda libedaks muutumise oht, kui sellesse pääseb niiske õhk. Seetõttu on oluline hoida külmkambri ust võimalikult lühikest aega avatuna ning jälgida, et uks sulguks tihedalt. Oluline on jälgida töövahendite korrasolekut, et neist ei lekiks mingeid vedelikke (õli, jahutusvedelik, vesi). Lekke korral tuleb vältida lekkiva vedeliku laialivalgumist ja esimesel võimalusel leke kõrvaldada. Lekkiva töövahendiga töötava töötaja ülesandeks on tööde juhile töövahendi rikkedest teavitamine ja tööde juhi ülesandeks korraldada lekke kõrvaldamine.

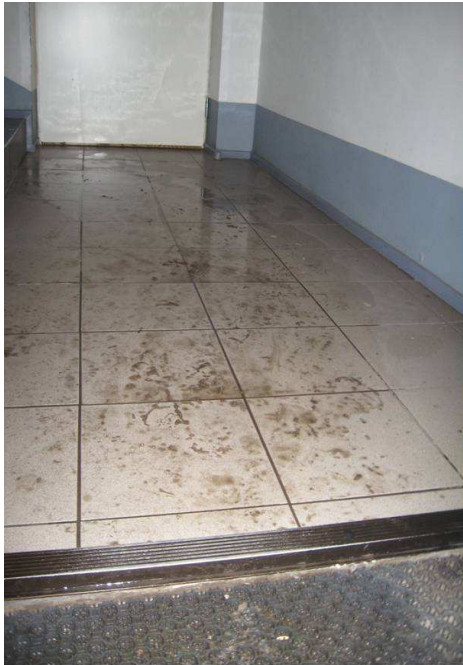
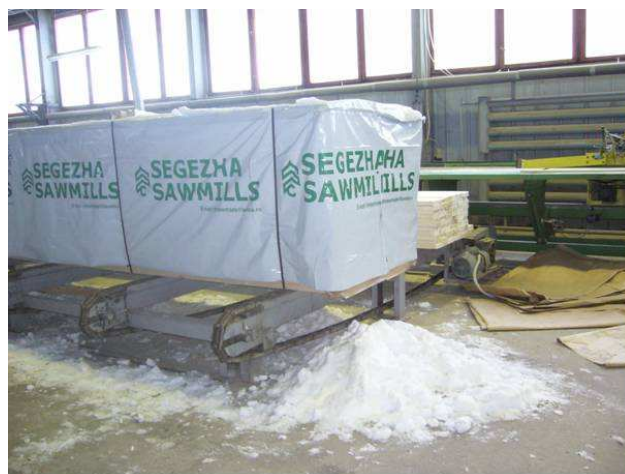
Väljast toodud lumi või pori muudavad samuti liikumisteed libedaks. Vasakpoolsel pildil on näha ruumisisene plaatidega kaetud liikumistee, mis on muutunud märjaks ja poriseks inimeste poolt jalatsitega väljast kaasa toodust. Samas kohas liiguvad aga samuti töötajad, kelle liikumisteedest enamus on kaetud vaipkattega ja kasutatavad jalanõud võivad märjal pinnal olla väga libedad.

Parempoolsel pildil on näha remonditöökojas asuv kanal. Hooldusse või remonti toodav tehnika on töötanud välitingimustes ning lume ja pori täielik eemaldamine ei ole võimalik. Remonditöökojas hakkab tehnikal olev tilkuma ja kanali põhi muutub märjaks. Sellest põhjustatud riski vähendamiseks on kanali põrand ehitatud väikese kallakuga ja kanali otsas on kanalisatsioonirest, mis võimaldab kanalisisse sattunud veel ära voolata.

Alumisel pildil on näha väljast tõstukiga sisse toodud puitmaterjali pakk. Väljas seistes oli sellele kogunenud palju lund ning enne paki siseruumi toomist sellelt lund maha ei lükatud. Siseruumi toodud lumi aga sulab ja selle tagajärjel tekkinud vesi muudab liikumistee libedaks. Kindlasti oleks palju lihtsam eemaldada lumi pakilt väljas kui hakata hiljem siseruumis põrandat kuivatama.

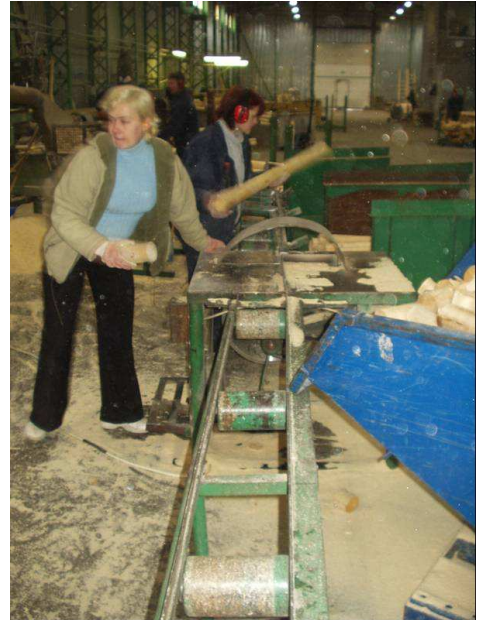
Libisemist ei põhjusta ainult liikumisteele sattunud vedelikud, vaid ka tahked osakesed, mis enamasti tulenevalt tehnoloogiast. Selleks võib olla näiteks tolm, saepuru, kiud, graanulid või pulber. Puidu töötlemisel on tavaliseks tulemuseks saepuru ja puidutolm. Kui väljatõmbeventilatsioon ei tööta piisava tõhususega, ladestub tolm või saepuru töökohale ja sealhulgas ka liikumisteele. Nii tekib lisaks ohule hingamisteedele ka oht libisemiseks. Pildil olev puiduettevõtte põrand on kaetud nähtava jäätmekihiga ja selge on et haardumine jalanõude ja põranda vahel on tunduvalt halvem kui puhtal põrandal liikudes.

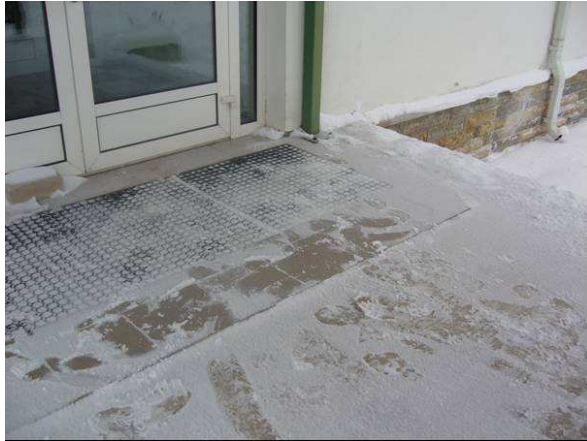
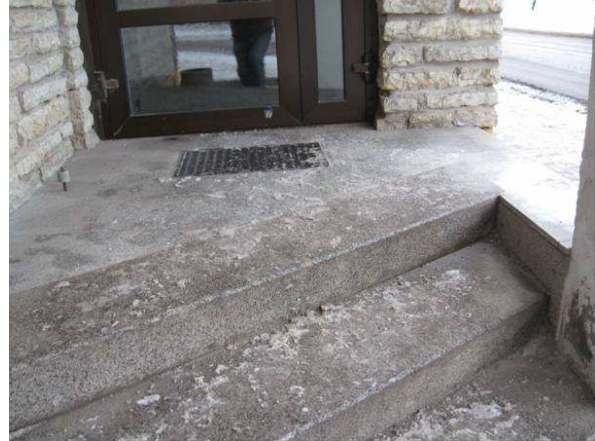
Piltidel on näited hoonete välistreppidest, mis lumega kattudes muutuvad väga libedaks. Tihti valitakse ehituse käigus ühesugused põrandplaadid nii sees kui väljas olevatele liikumisteedele. Kuid see plaat, mis sisetingimustes on piisava hõõrdeteguriga, ei pruugi seda olla välitingimustes. Varikatused hoonesse sissepääsude juures on jäetud mitmel pool ehitamata ja seda tõenäosem on lume sattumine plaatidele.

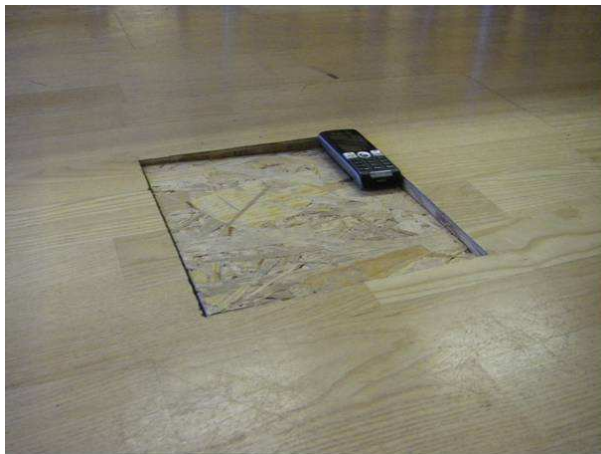
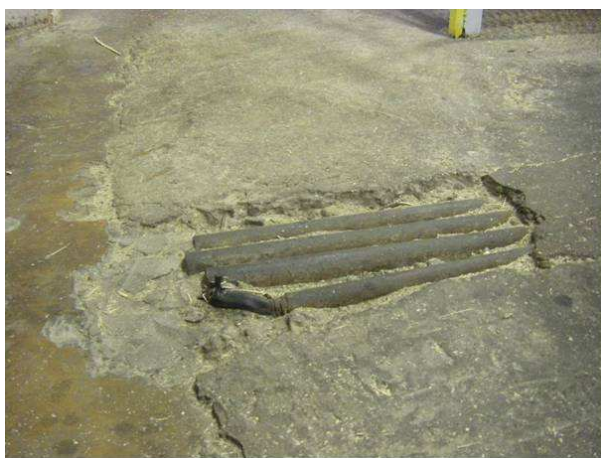
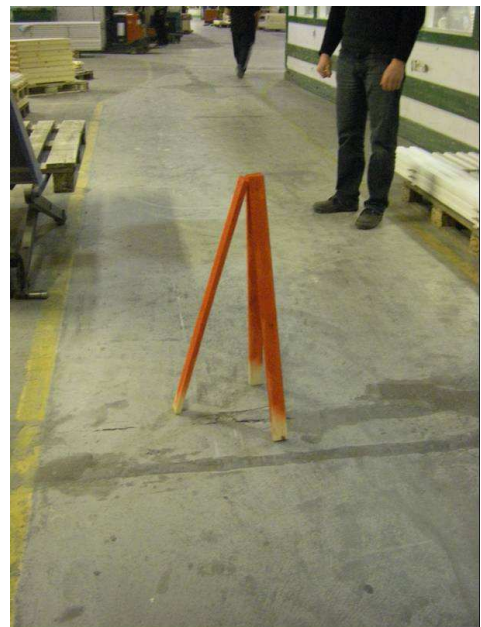
Vasakpoolsel ülemisel pildil on osa ühe õppeklassi põrandast. Purunenud põrandakatet pole asendatud ja päevas võib selles kohas liikuda kümneid inimesi. Vasakpoolsel alumisel pildil on osa rekonstrueeritud tootmishoone põrandast. Põrandas olevad torud ei ole enam kasutusel ja väidetavalt olevat need ka tootmise ümberkorraldamisel kaetud nii, et põrand oleks tasane. Ilmselt ei olnud tehtud töö kvaliteetne ja nii oli mõni aeg hiljem põrand jälle ebatasane ja torud takistamas liikumist. Parempoolsel pildil on ära märgistatud koht, kuhu oli põrandasse tekkinud väike ebatasasus. Märgistus oli ennekõike selleks, et vältida tõstukite sõitmist katkisele kohale ja seetõttu selle koha veel ohtlikumaks muutumist.

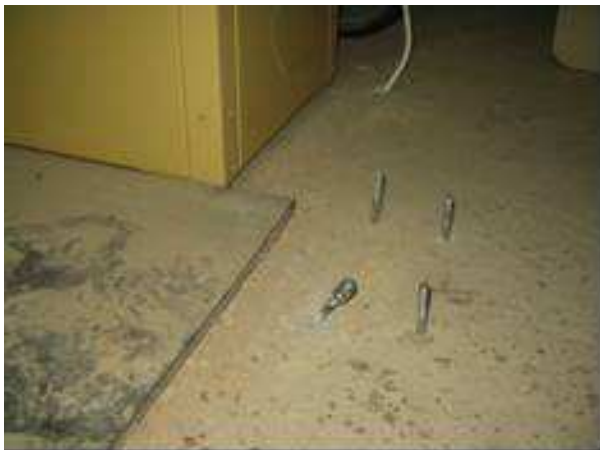
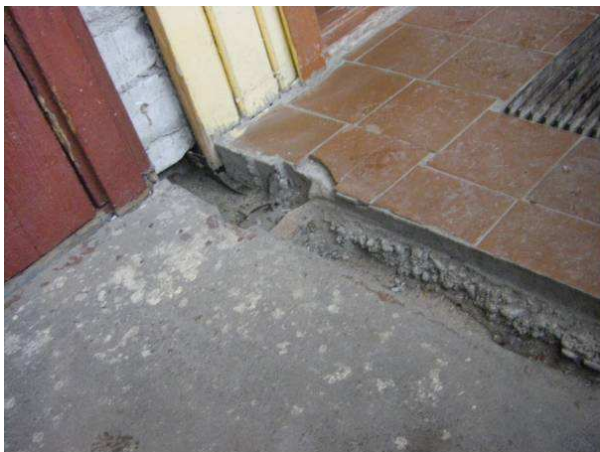
Järgnevalt mõned näited põrandasse teadlikult tekitatud takistustest või süvenditest. Vasakpoolsel ülemisel pildil on näha seal varem asunud tööpingi põrandasse valatud kinnituspoldid. Tööpink eemaldati, kui poldid jäeti maha lõikamata. Kuna tööpink enam ees ei olnud, hakkasid töötajad kasutama lühemat teed, millel olid põrandast kõrgemal olevad poldid. Vasakpoolsel alumisel pildil on komistamist põhjustada võiv koht, mis on ilmselt remondi poolelijäämise tagajärg. Osa põrandast oli remonditud, kuid millegipärast ühenduskohta põranda teise osaga polnud ohutuks tehtud. Kuna töötajate liikumistee läheb mööda põranda mõlemat osa, on süvendi ületamisel komistamise oht. Parempoolsel pildil on aga püütud kergendada koristustööde läbiviimist. Põranda puidust osast on üks laud eemaldatud, väidetavalt selleks et sinna oleks võimalik koristamise käigus pühkida tekkinud prahti.

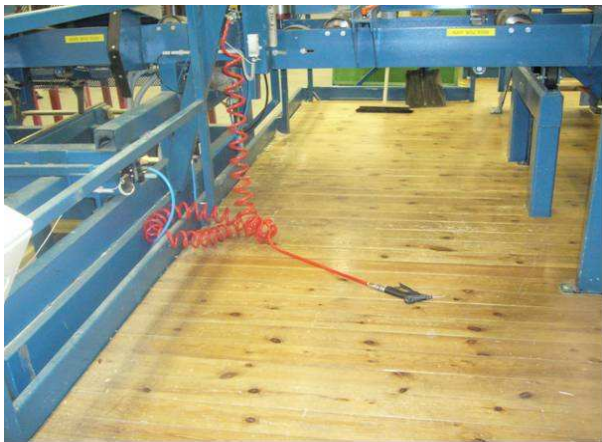
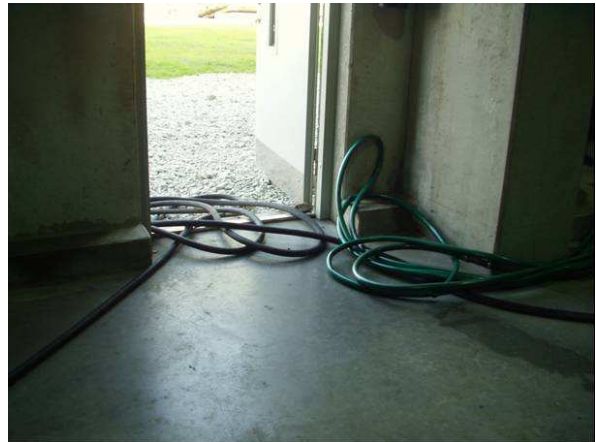
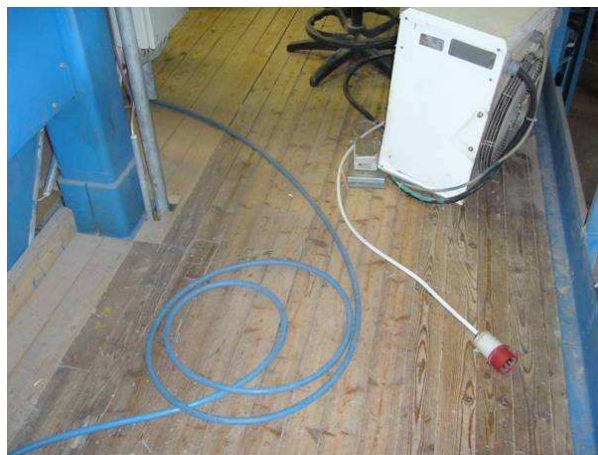
Juhtmed ja voolikud liikumisteedel on samuti komistamise põhjuseks. Soovitatav on liikumisteele jäävad statsionaarsete seadmete toitejuhtmed ja voolikud paigaldada põrandasse või viia seadmeni kõrgemalt, kus need liikumist ei sega.

Piltidest parempoolsel on liikumisteele jäetud kastmisvoolik, mida kasutati väljas oleva muru kastmiseks. Muru oli kastetud tööpäeva alguses ja selle liikumisteele jätmist põhjendati asjaoluga, et tööpäeva lõpus on vaja uuesti muru kasta.

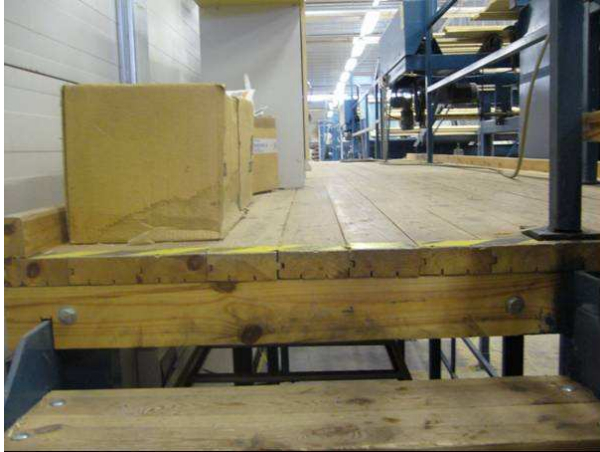
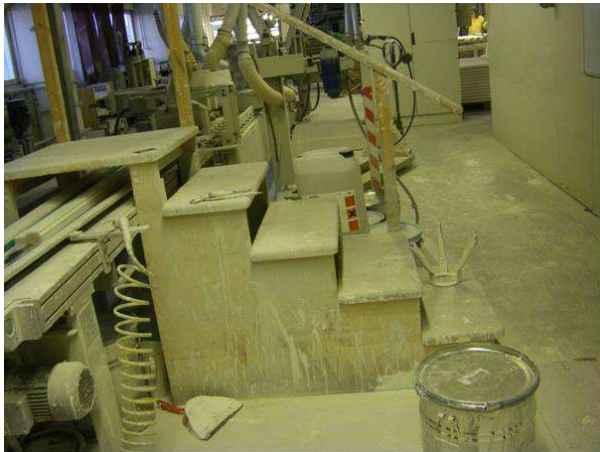
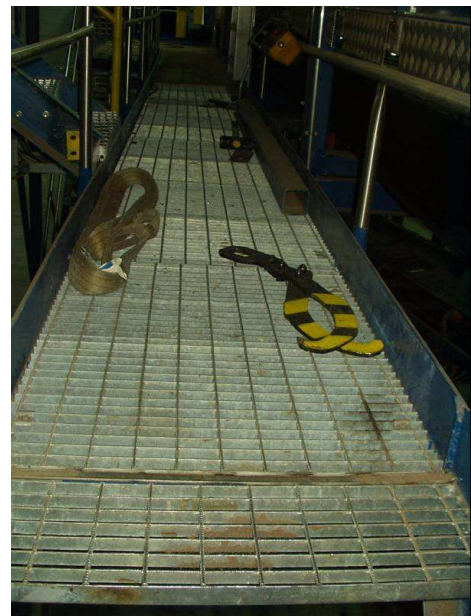
Tööohutusest hoolivust ettevõttes ilmestavad liikumisteedel jäetud esemed, mis seal mitte asuma ei peaks ja seetõttu võivad põhjustada komistamist. Nendeks võivad olla pakendid, mille ladustamiskoht peaks olema mujal kui vasakpoolisel ülemisel pildil nähtavas kohas liikumisteel. Samuti hetkel mittekasutatavad töövahendid, nagu näha vasakul alumisel ja parempoolisel pildil. Töökoha organiseerimisel tuleb kindlasti mõelda ka sellele, kuhu paigutada kauba- või taarakastid ning kus hoida töövahendid ajal, kui neid ei kasutata.

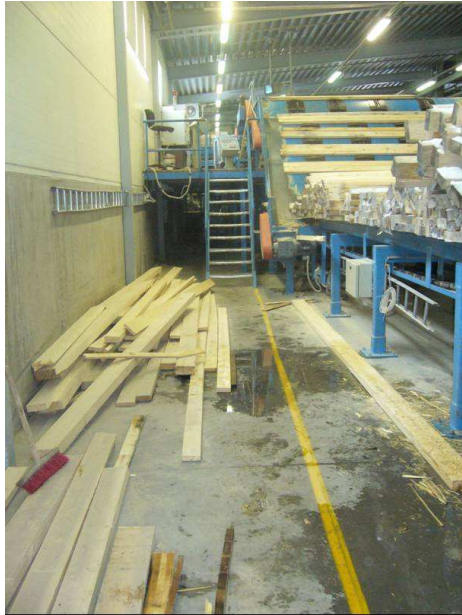
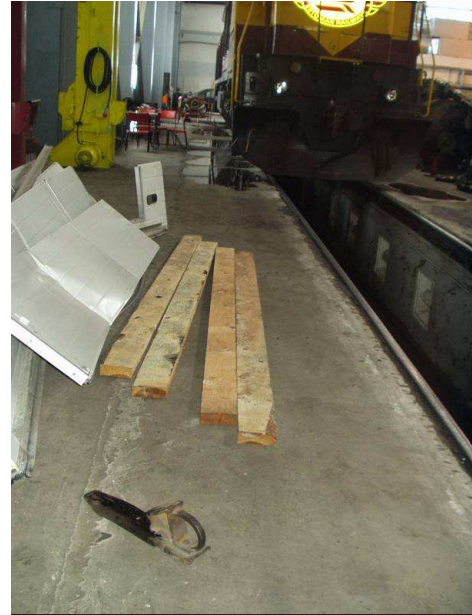
Juhtub ka, et liikumisteedele asetatakse tootmisjätmeid või jäetakse sinna vedelema mingid esemed, mis selles kohas pole üldse vajalikud. Vasakpoolsel pildil tähistab kollane joon ohutsooni. Sellest paremal pool liikumine on ohtlik seal liikuva transportööri tõttu. Kuid joonest vasakul olev liikumistee on ummistatud transportöörilt võetud detailidega ja töötaja on sunnitud liikuma ohutsoonis. Parempoolsel pildil on liikumisteele jäetud prussid, mis selles kohas töötamiseks vajalikud ei ole. Töötajale on jäänud ainult kitsas rada, mille ühel küljel on katmata sügav remondikanal.

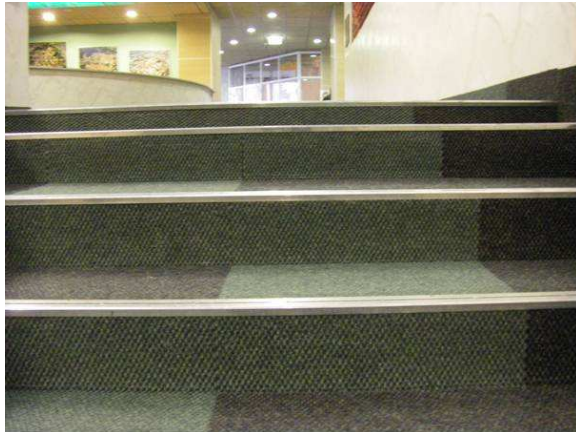
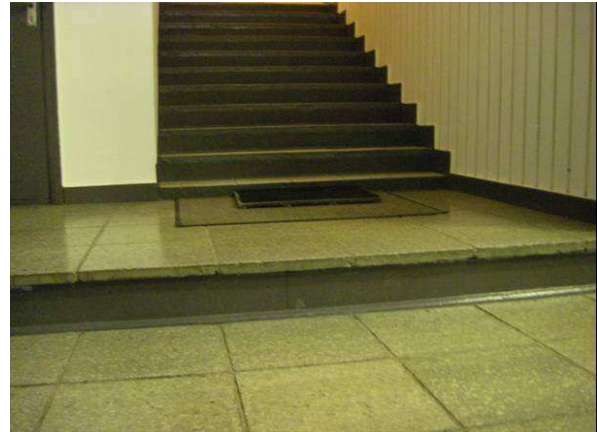
Trepid on liikumisteede osad, millel liikumisel on toimunud samuti mitmeid tööõnnetusi. Kuna trepil liikudes pole tegemist mitte ainult horisontaal- vaid ka vertikaalsuunas liikumisega, on oht tasakaalu kaotada suurem. Trepiastmed peavad olema ühekõrgused. Soovitatav trepiastme kõrgus on kuni 17 cm. Vasakpoolisel pildil oleva trepi ülemine aste on üle kahe korra madalam kui järgmised. Parempoolisel pildil oleval trepil aga on madalam alumine aste. Lisaks sellele on madala astme ette paigaldatud jalamatt, mis teeb astme veel madalamaks. Ohtlik on jalamatt ka seetõttu, et see on tunduvalt kitsam trepi laiusest ja trepilt tulles on oht astuda mati äärele ja väänata jalga.

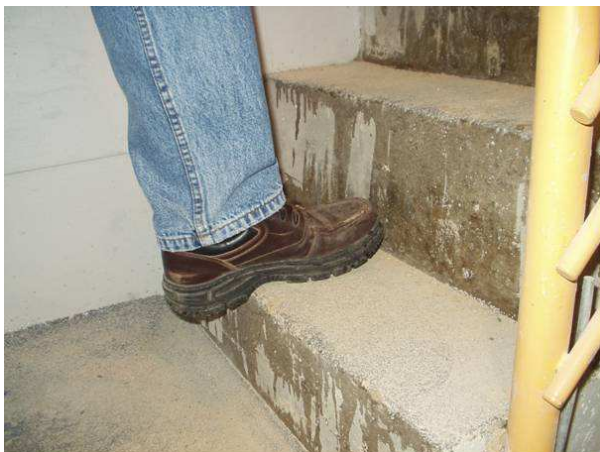
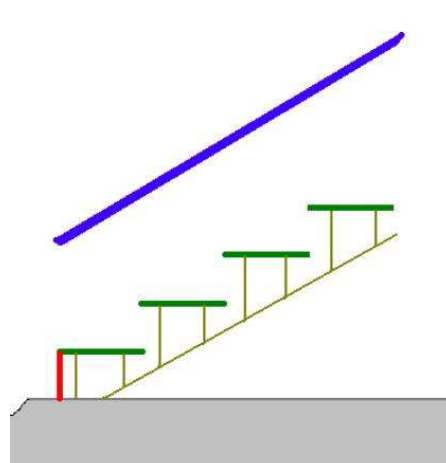
Trepiastmete laiused peavad olema samuti ühesugused ning soovitatavalt vähemalt 27 cm. Vasakpoolisel pildil on trepp, mille astme kõrgus on suurem kui laius. Eriti ebamugav ja ohtlik on liikumine sellisest trepist laskudes. Parempoolisel joonisel on punane vertikaaljoon, mis näitab trepi soovituslikku konstruktsiooni. Kui trepi esimese astme vertikaalosa ei ole kaetud, võib trepile liikuja jalga sattuda esimese trepiastme alla ja see võib trepil edasi liikudes põhjustada komistamise. Sellise soovituselise aluseks on ettevõttes nähtud puidust ehitatud neljaastmeline trepp, mis oli paigaldatud põrandapinnast umbes 80 cm kõrgusel olevale tootmisliinile minekuks. Esimese astme vertikaalosa oli paigaldatud hiljem ning põhjuseks asjaolu, et mitmel korral olid tootmisliinile läinud töötajad komistanud ja kukkunud trepile just seetõttu, et jalga oli takerdunud esimese trepiastme alla.

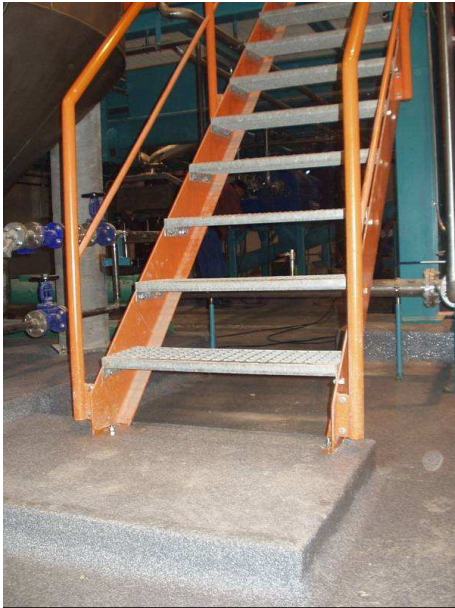
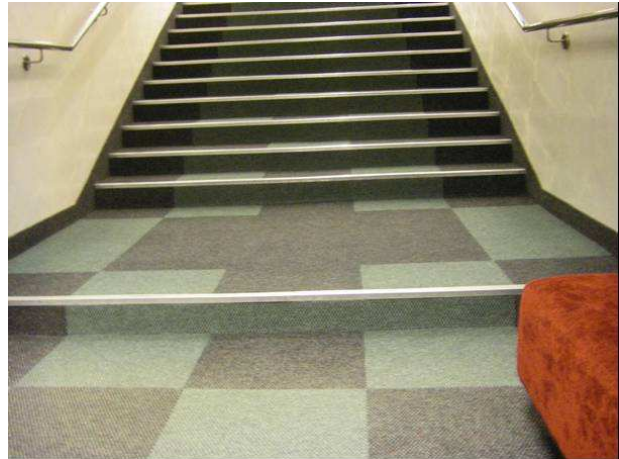
Järgmisena kaks näidet trepi ebamõistlikust konstruktsioonist. Vasakpoolsel pildil oleva metalltrepi valmistamisel oli eksitud kõrguste vahe mõõtmisel ning trepi valmistajale antud kõrguste vahe oli väiksem tegelikust. Valmistatud trepi toetamisel põrandale oleks trepiastmed jäänud ettepoole kaldu. Selle vältimiseks otsustati valada trepile alus. Kuid millegipärast tehti see mõõdu, mis erines tunduvalt trepiastme laiuusest. Samuti tehti alus sama värvi põrandaga, mis raskendab erinevate kõrgustega tasapindade eristamist. Parempoolsel pildil on trepi alumise astme (kui seda üldse saab astmeks nimetada) laius liiga suur. Normaalne oleks olnud viimane aste teha eelnevatega ühesugune.

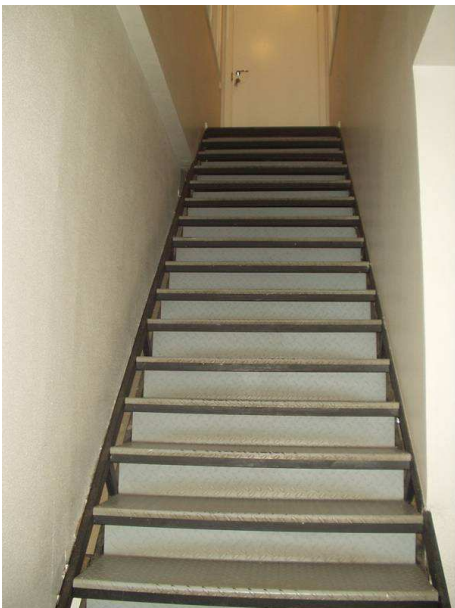
Trepi loomulik osa on käsipuu. See on vajalik ennekõike kinnihoidmiskohana, kui trepil liikudes tasakaal kaob. Mõnel puhul täidab käsipuu ka piirde ülesannet, mis välistab trepilt kõrvalekukkumist. Vasakpoolsel pildil on suhteliselt kõrge trepp, kuid käsipuud pole kummalgi pool. Taolisel trepil liikudes tasakaalu kaotades on ainult võimalik toetuda vastu seina, kuid sellest jääb väheks kui trepil laskuja hakkab allapoole kukkuma. Parempoolsel pildil on suhteliselt kitsas trepp, mille vasakul küljel on käsipuu, kuid selle konstruktsioon teeb trepi veelgi kitsamaks. Paremal küljel on seetõttu kukkumisoht veel suurem.

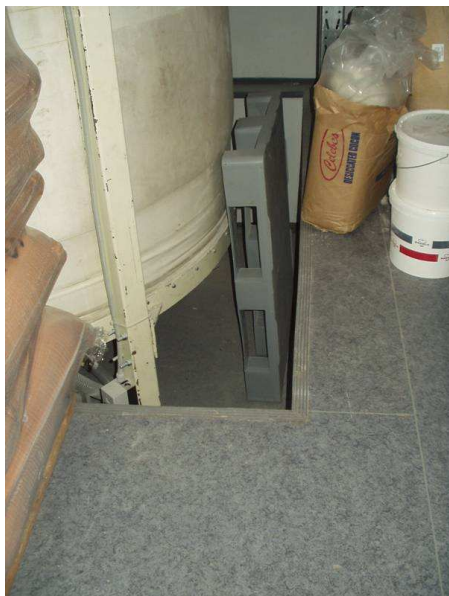
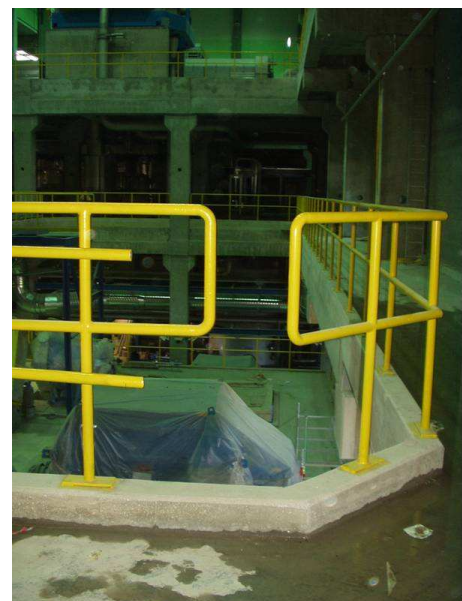
Vasakpoolisel pildil on näha tootmisruumis mahuti jaoks tehtud süvendi äär. Selle lähedale on paigaldatud kottides ja ämbrites tootmises kasutatavad ained. Nende teisaldamisel tuleb töötajal liikuda süvendi serval ja ta võib sellesse kukkuda. Selline süvend peab olema piirestatud. Parempoolisel pildil on kukkumisohtu püütud vältida piirete paigaldamisega, kuid paraku on piirete vahele jäänud koht, kus ei ole välistatud inimese allakukkumine. Piirded peavad välistama kukkumisohtu kogu liikumistee ulatuses.

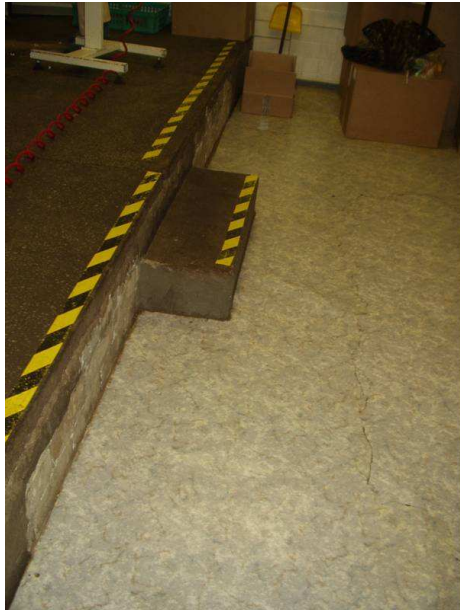
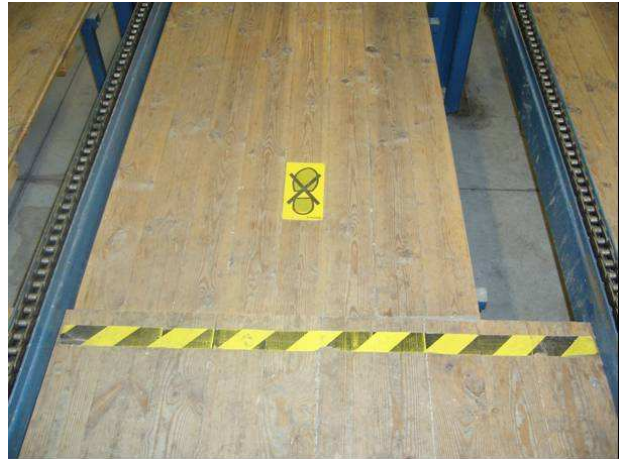
Alljärgnevatel piltidel on näha võimalikud märgistusviisid juhuks, kui tehnoloogiast tulenevalt ei ole piirete paigaldamine võimalik.

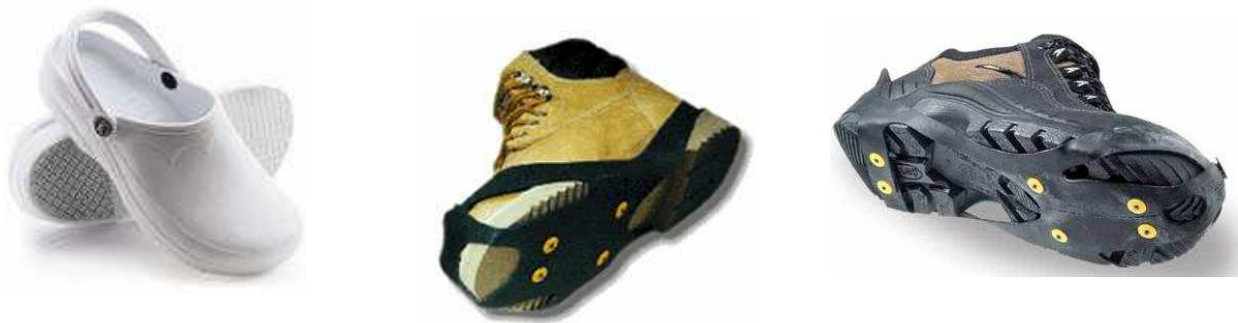
Kui siiski ei saa libedust töökeskkonnas välistada, tuleb valida jalanõud, mille tald on libisemisevastase tallaga. Välistingimustes töötajatel on soovitatav kasutada jalanõudele paigaldatavat libisemistõket, eriti kui neil on vaja liikuda vaheldumisi libedal ja mittelibedal pinnal. Libisemistõkked on näha paigaldatuna keskmisel ja parempoolsel pildil olevale jalatsile.
