Nähtamatu tapja trepikojas

*Jaan Kiviall, töökeskkonna nõustaja
Küllike Kuusik, tööinspektor*

Tööinspektsioon kutsub korteriühistute esimehi ja elanikke üles tähelepanelikkusele asbestiohu suhtes.

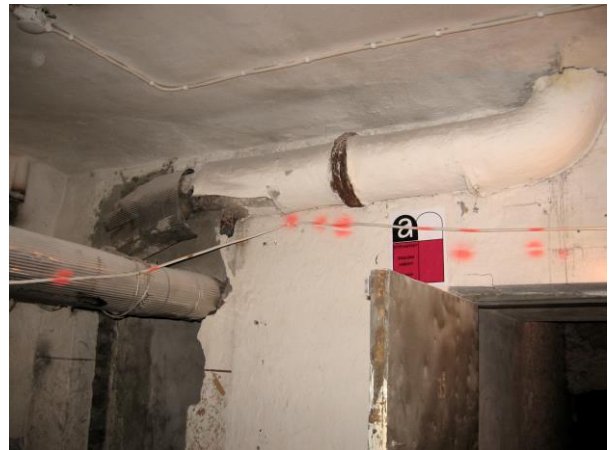
Asbestiga isoleeritud soojaveetoru renoveeritavas hoones. Seinal on materjali asbestisisaldusest teavitav hoiatusmärk.

Lihttöötajatel ja elanikel oleks kasulik teadvustada asbestiohu olemasolu hoonete lammutamisel ja renoveerimisel. Eriti siis, kui lammutatakse või renoveeritakse asbesti puistematerjalina sisaldavaid konstruktsioone (katelde, kuumaveetorude jm isolatsioon). Viimasel juhul on sisuline oht palju kordi suurem, kui kõvemate tervikdetailide eemaldamisel.
