Toodangu kaitsmine viis töötaja vigastamiseni

Rein Reisberg

töökeskonna osakonna juhataja

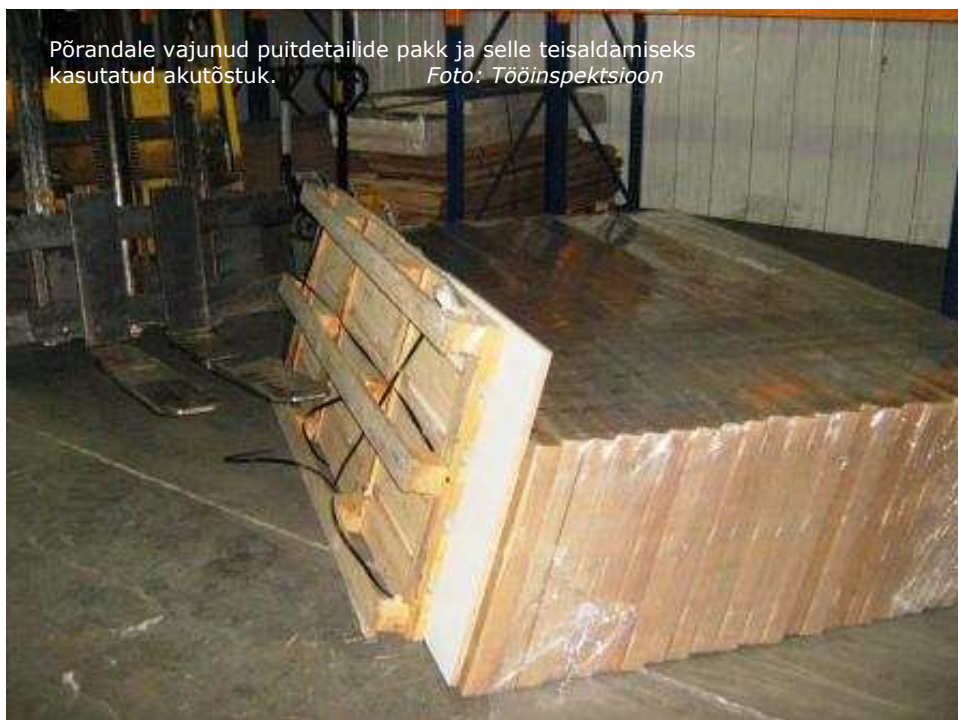
Ettevõttes oli vaja teisaldada puit-detaile. Detailid olid ladestatud üksteise peale, pakitud kilesse ja kinnitatud kaubaalusele. Mööblidetailide paki laius oli 80 cm, pikkus 170 cm ja kõrgus 243 cm. Kaubaaluse laius oli 100 cm. Paki kaal oli umbes 1,5 tonni ja selle teisaldamiseks kasutati akutõstukit. Kuna pakk oli vaja teisaldada teise ruumi ja liikumistee sinna oli kitsas, ei olnud võimalik pakki pikema küljega toetada vastu tõsteraami, mis oleks taganud maksimaalse stabiilsuse. Seetõttu asetati pakk tõstuki kahvlitele pikema küljega sõidusuunas. Nii oli kahvlitele toetava paki külje mõõt lühim võimalikest, 80 cm. Tõstuki kahvliharude vaheline

kaugus kahvlite välisküljelt mõõdetuna oli 60 cm ning koormat tõsteti kaubaaluse alt pikijalgade vahelt. Samas ulatus last kahvli harudest ettepoole, mis võis halvendada tõstuki juhitavust ja lasti stabiilsust.

Paraku sai taoline töökorraldus töötajale saatuslikuks. Valmistoodangu lattu jõudes sooritas tõstuk laoriulite juures paremale pöörates jõnksatusi. Pakk hakkas kalduma vasakule küljele. Töötaja püüdis hoida pakki tasakaalus, kuid saades aru, et ei suuda seda teha, hüppas langevast pakist eemale. Kuid piisavalt kaugele ta siiski eemalduda ei jõudnud ja paki ülemine serv langes töötaja paremale jalale,

Põrandale vajunud puitdetailide pakk ja selle teisaldamiseks kasutatud akutõstuk. Foto: Tööinspektsioon

Töötaja oleks pääsenud vigastuseta, kui tööandja oleks järginud nõuet, et kasutades lasti tõstmiseks liikuvat tõsteseadet, peab ta võtma tarvitusele abinõud selle kaldumise, ümbermineku või iseenesliku paigast liikumise vältimiseks ning tagama kontrolli nimetatud abinõude õige rakendamise üle. Nagu tulemustest näha, ei saa mõistlikuks abivahendiks pidada inimese rakendamist temast 20 korda raskema eseme kukkumise vältimiseks.
